PRÍPRAVA „BEST PRACTICE“ HODNOTENIA POŽIARNEHO RIZIKA HRADU BZOVÍK

PREPARATION OF „BEST PRACTICE“ FIRE RISK ASSESSMENT OF CASTLE BZOVÍK

Ivan Murin¹, Jana Jaďudová¹, Iveta Marková²

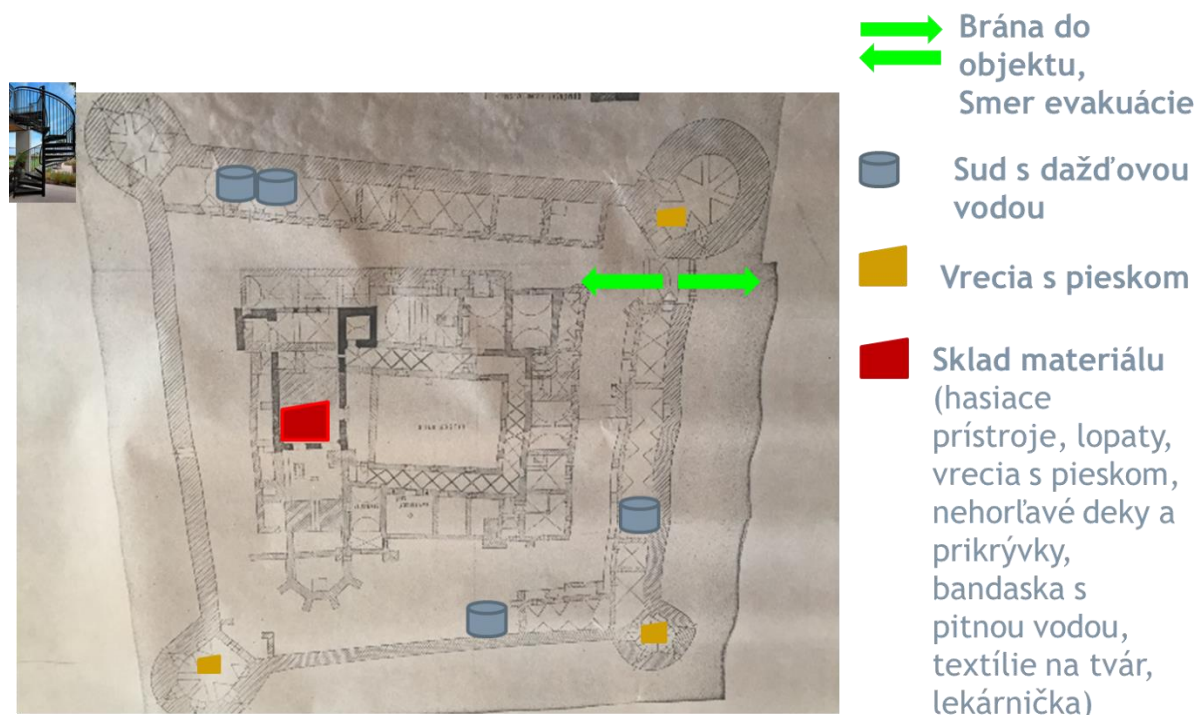
Obr 3 Prezentácia základných opatrení na vybavenie pre požiarnu bezpečnosť hradu Bzovík na pôdoryse hradu.

Fig 3 Presentation of basic measures for equipment for fire safety of Bzovík castle on the castle's view.

inštalácia poplašného zariadenia, veľmi jednoduchá, len pre účely vyplašenia: prudko sa spustí nepríjemný zvuk a obci sa ohlásia neohlásení hostia. Návrh základnej výbavy pre obec ako majiteľa objektu je zhrnutá v Tab 2 a schematicky znázornená na pôdoryse objektu (obr. 3).

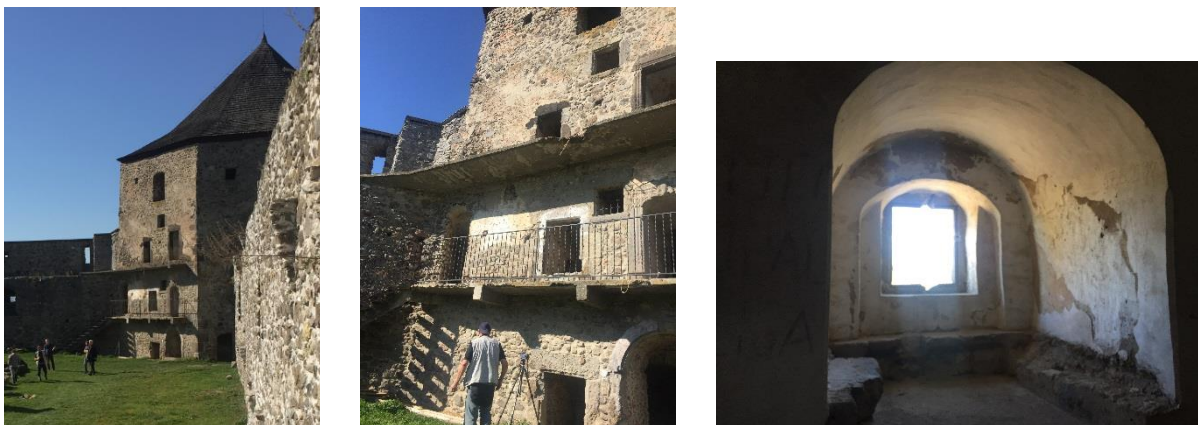
Obr 4 Fotodokumentácia Hradu Bzovík

Fig 4 Photographic documentation of Bzovík Castle

Miesto vzniku požiaru bola vybraná veža pri hlavnej bráne, keďže uvedený objekt je zrekonštruovaný a slúži na výstavy, stretnutia, koncerty a iné spoločenské podujatia. Objekt je štvorpodlažný, všetky podlažia sú dostupné úzkym schodišťom. Drevená trámová strecha rámuje špic veže (Obr.4). Ostatné drevené strechy sú bez rebríka alebo iného prostriedku, nedostupné.
