## ANALÝZA VÝSKYTU POVODNÍ V POVODÍ DOLNÉHO TOKU HRONA A NÁVRH ZÁKLADNÝCH OPATRENÍ NA ZMIERNENIE ICH NÁSLEDKOV

### THE ANALYSIS OF FLOOD OCCURRENCE IN LOWER HRON BASIN AND PROPOSITION OF BASIC MEASURES THAT WOULD REDUCE THE IMPACT OF FLOODS

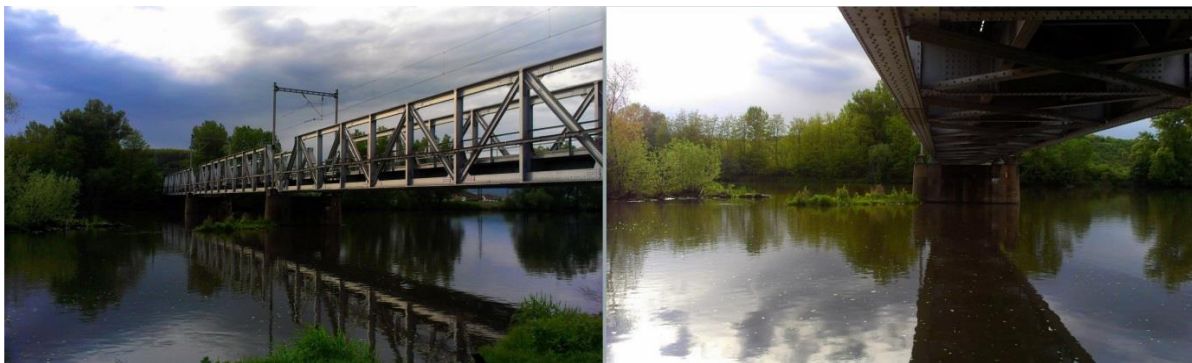
**Obr 1** Úsek tvorby ľadovej bariéry medzi obcami Kozárovce a Tlmače (Zdroj: archív autora)

**Fig 1** Location of ice barrier formation between villages Kozárovce and Tlmače (Source: author)

- zabezpečiť systém jednoduchého a rýchleho uzatvárania priepustov pod cestným telesom medzi obcami Kozárovce a Psiare na zamedzenie vnikania vôd za cestu a za železničný násyp nad obec Kozárovce

- v tomto úseku je potrebné vybudovať pravostrannú ochrannú hrádzu, prípadne navýšiť cestné teleso na zamedzenie vybrežovania vôd na pravú stranu
- prehodnotiť merné krivky na limnigrafických stanicach dolného úseku Hrona, nakoľko nie je súlad v prepočítanej výške prietoku medzi jednotlivými stanicami Brehy – Júr nad Hronom – Kamenín a prietokom cez VS Veľké Kozmálovce
